INSTITUTO DE CIENCIAS  
DE LA CONSTRUCCIÓN  
EDUARDO TORROJA

**informe nº** 17.894 - III Contrato AH-86-01

**ensayos solicitados** Ensayo de torre de andamio metálico

Determinar el comportamiento resistente y carga de rotura a compresión de una torre de andamio.

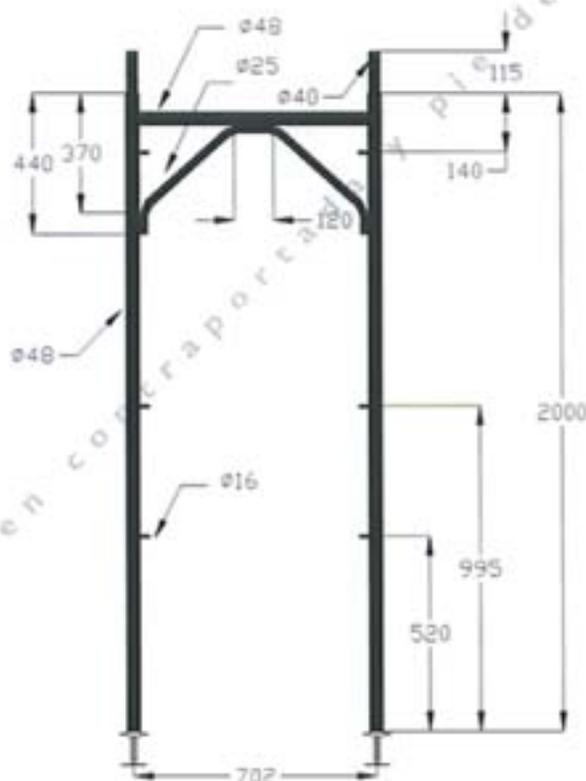
Figura nº 1.- Marco del andamio  
(Cotas en milímetros)

Los andamios estaban formados por elementos metálicos, que denominaremos marcos (figura nº 1), fabricados con tubos metálicos unidos mediante soldadura, y arriostrados unos marcos a otros por barras dispuestas horizontalmente y crucetas dispuestas diagonalmente.

- El marco metálico está formado por tubos metálicos de diferentes diámetros y longitudes y de espesor 2,90 mm.
- Las barras horizontales son tubos metálicos de diámetro 32 mm, longitud entre ejes de los taladros de ubicación de los pasadores de 3,00 m y espesor 1,60 mm.
- Las crucetas son tubos metálicos de diámetro 32 mm, longitud entre ejes de los taladros de ubicación de los pasadores de 3,29 m y espesor 1,60 mm.

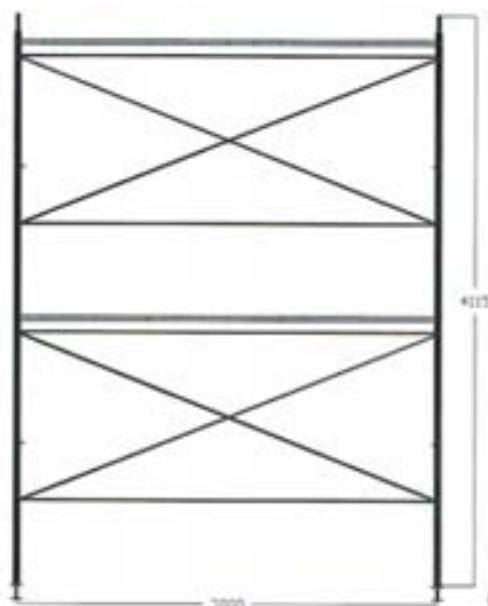
Figura nº 2.- Alzado frontal de la torre.  
(Cotas en milímetros)

La torre de andamio estaba formada por dos módulos de andamio, como puede verse en la figura nº 2.

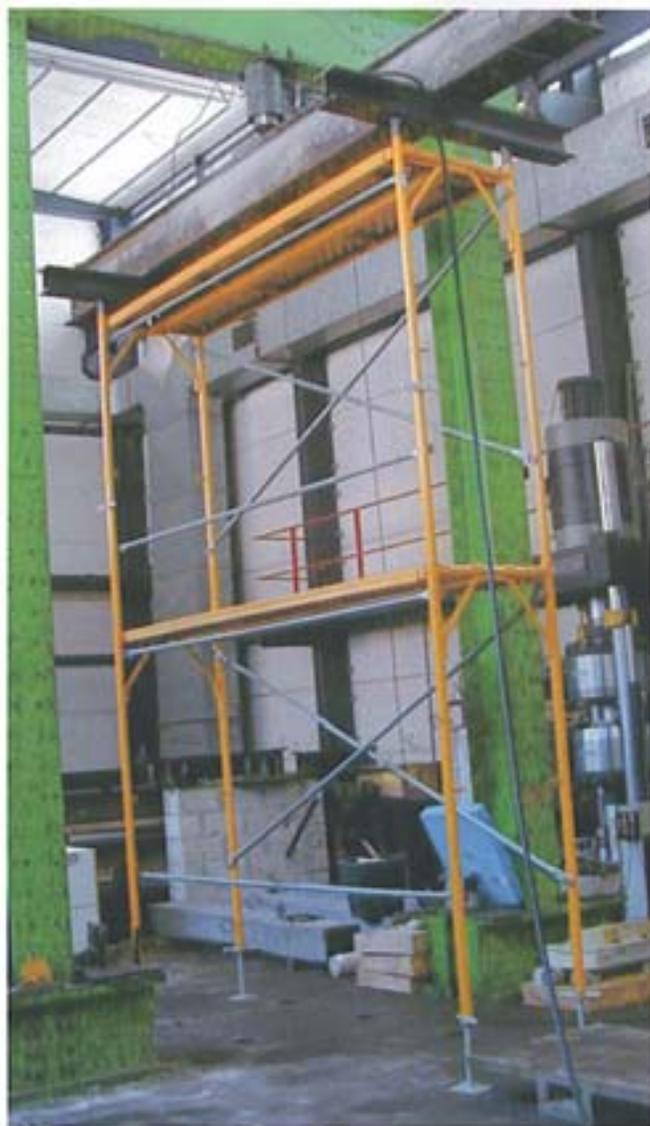
Fotografía n° 1

La torre de andamio descrita en los apartados 3 y 4, se colocó centrada bajo un pórtico de carga con un gato hidráulico ICON de 50 Mp de capacidad, accionado por un dinamómetro AMSLER PM-103 ( fotografía nº 1 ). Para transmitir la carga a los marcos de la torre de andamio se utilizó perfilera metálica rigidizada y dispuesta de manera que la carga aplicada se repartiera por igual entre los cuatro husillos de sustentación de la torre ( fotografía nº 2 ). El peso total de dichos perfiles era 800 kp.

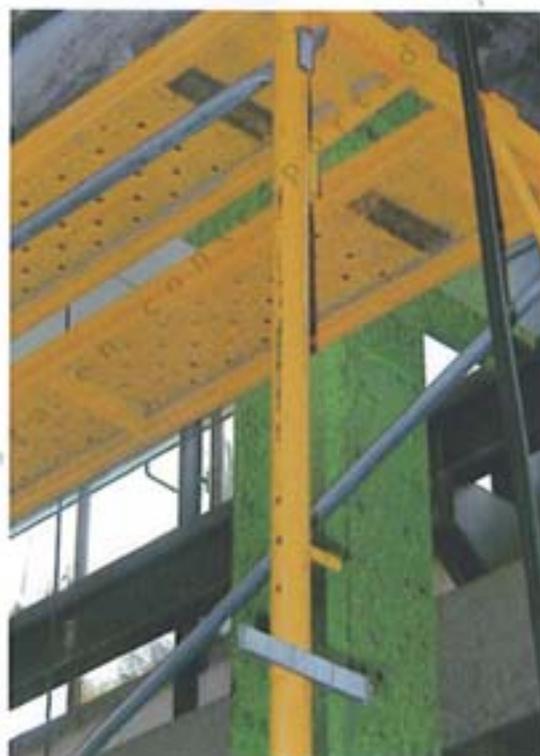
Fotografía nº 3

Con objeto de medir las deformaciones transversales del marco, se dispusieron tres escalillas, dos que medían el desplazamiento horizontal del andamio (E1 y E2) y la otra (E3), colocada ortogonalmente a estas, que medía la deformación vertical. La lectura de dichas escalillas se efectuaba mediante aparatos topográficos. En el ensayo las escalillas E1 y E2 se colocaron aproximadamente en la mitad de la altura del cuerpo superior. La escalilla E3 estaba colocada en la parte alta de uno de los tubos del andamio, cerca de uno de los puntos de aplicación de carga ( fotografía nº 3 ).

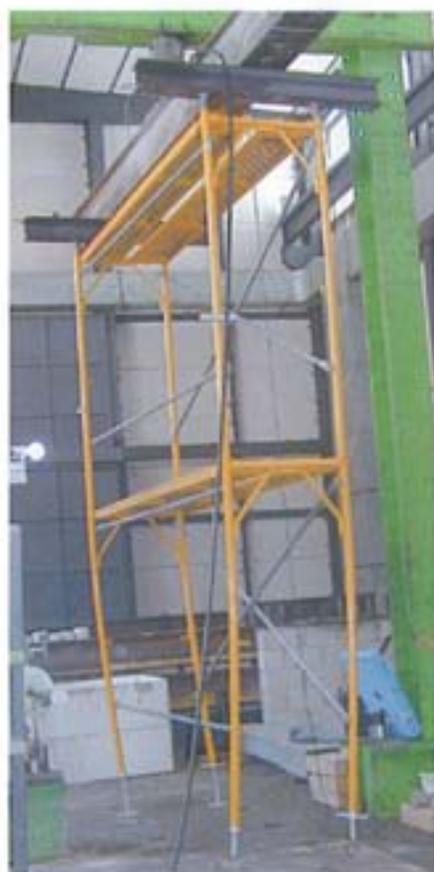
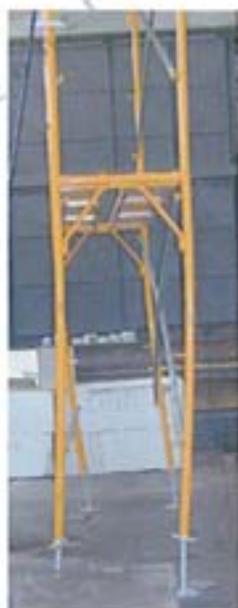
La rotura de la torre de andamio se produjo a 5.388 kp de carga, por pandeo de la estructura ( fotografías nº 4 y nº 5 ).

CARGA ( kp )	E1 ( mm )	E2 ( mm )	E3 ( mm )
Origen: 800	0	0	0
1.300	0	1,5	1
1.800	0	3	1,5
2.300	0,5	4	2
2.800	1	5	2,5
3.300	2	6	2,5
3.800	3	8	2,5
4.300	4	10,5	2,5
4.800	6	15	2,5
5.300	11,5	45	---
5.388	Deja de tomar carga y pandea.
